## SLUTBESIKTNINGS- PROTOKOLL

| Objektets namn (populärnamn, gårdsnamn, projektnamn)<br><b>Kraftstation på Holmön</b> | | Objektets fastighetsbeteckning<br><b>Holmön S:45</b> |

Umeå/Holmön 16 okt 2022

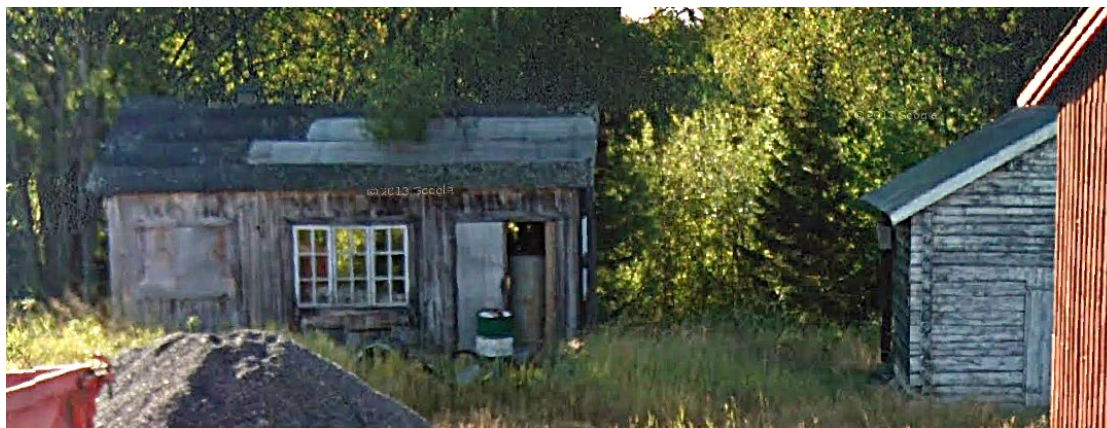
FOTO FRÅN GOOGLE MAPS FOTOGRAFERING PÅ HOLMÖN 2011

Vid detta tillfälle fanns fortfarande ett av byggnadens ursprungliga tätspröjsade fönster kvar. Ytterligare två tätspröjsade fönster fanns då byggnaden var i bruk. Samtliga dessa tre fönster är sedan länge borta. Dom har efterlysts på ön, men har fram till idag inte dykt upp. Därför planeras tillverkning av nya fönster.

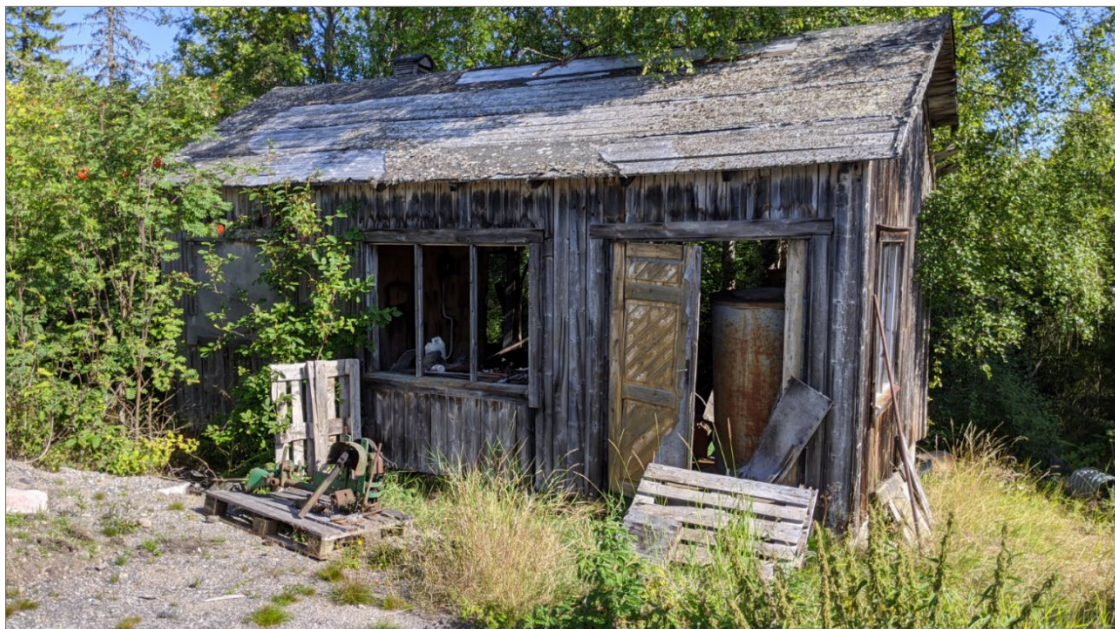
Kraftstationen fotad i augusti 2021, före renoveringen. Foto Lena Tengnér

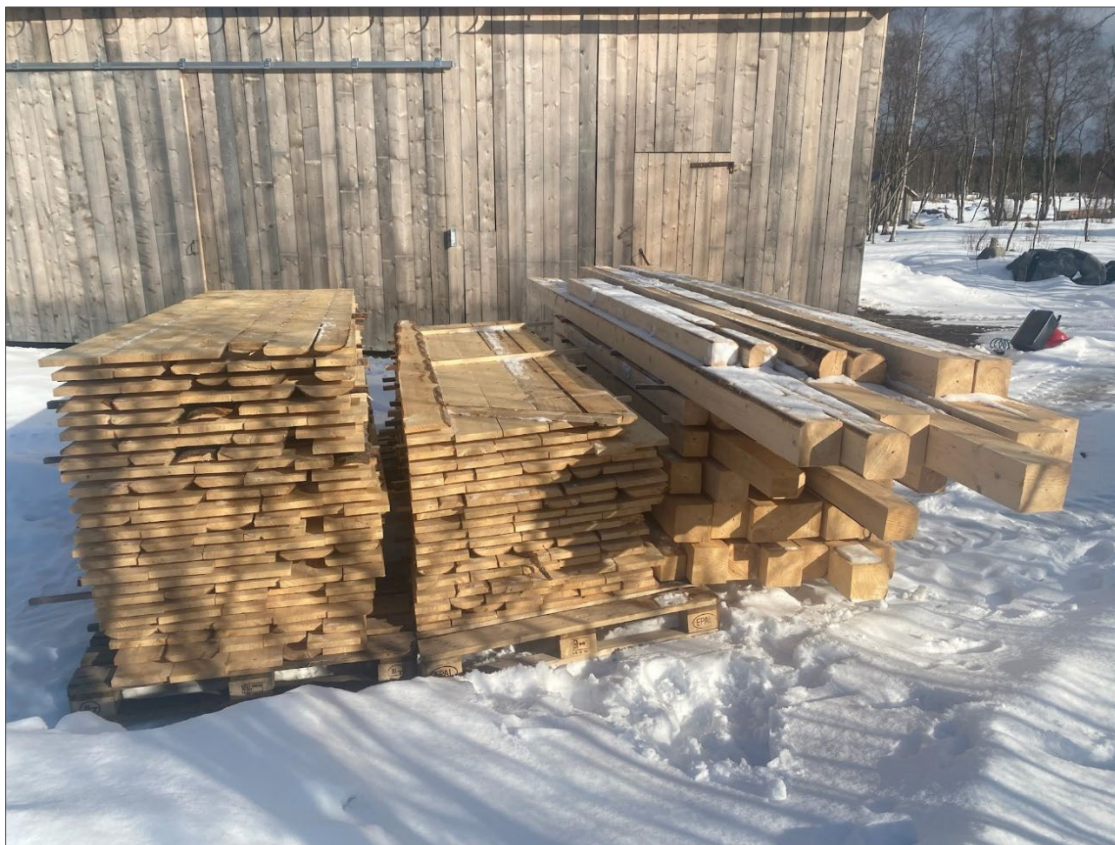
Under januari och februari 2022 fälldes träd och virke till restaureringen sågades fram på sågen på Holmön. Detta foto och alla övriga foton från arbetet med byggnadens restaurering är tagna av Joar Sandström.

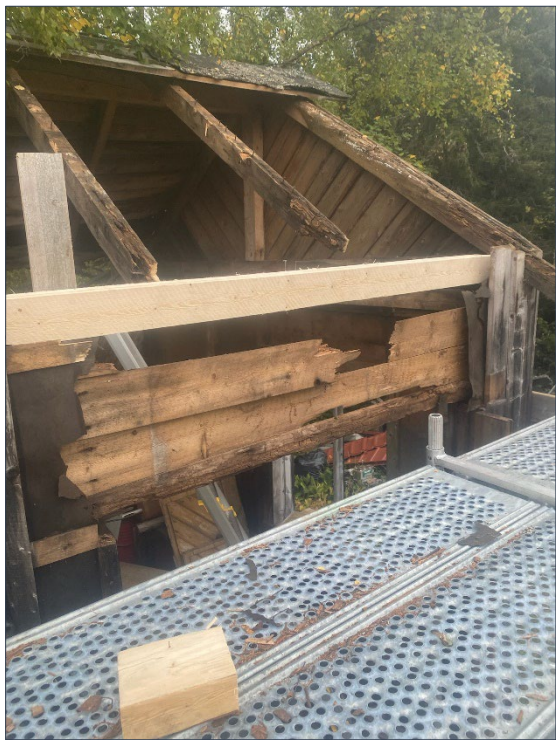
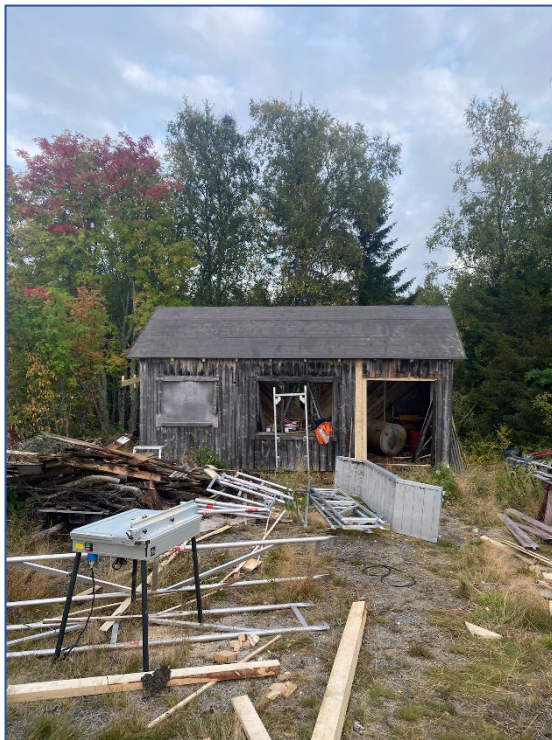
## ÅTGÄRDER PÅ BYGGNADENS VÄSTRA LÅNGSIDA MOT VÄGEN

Resvirket och hammarbandet på denna långsida var rötskadade, men ytterpanelen var hyfsat intakt. Panelen demonterades, hammarbandet samt resvirket vid sidan av dörr- och fönsteröppningar byttes ut och panelen återmonterades.

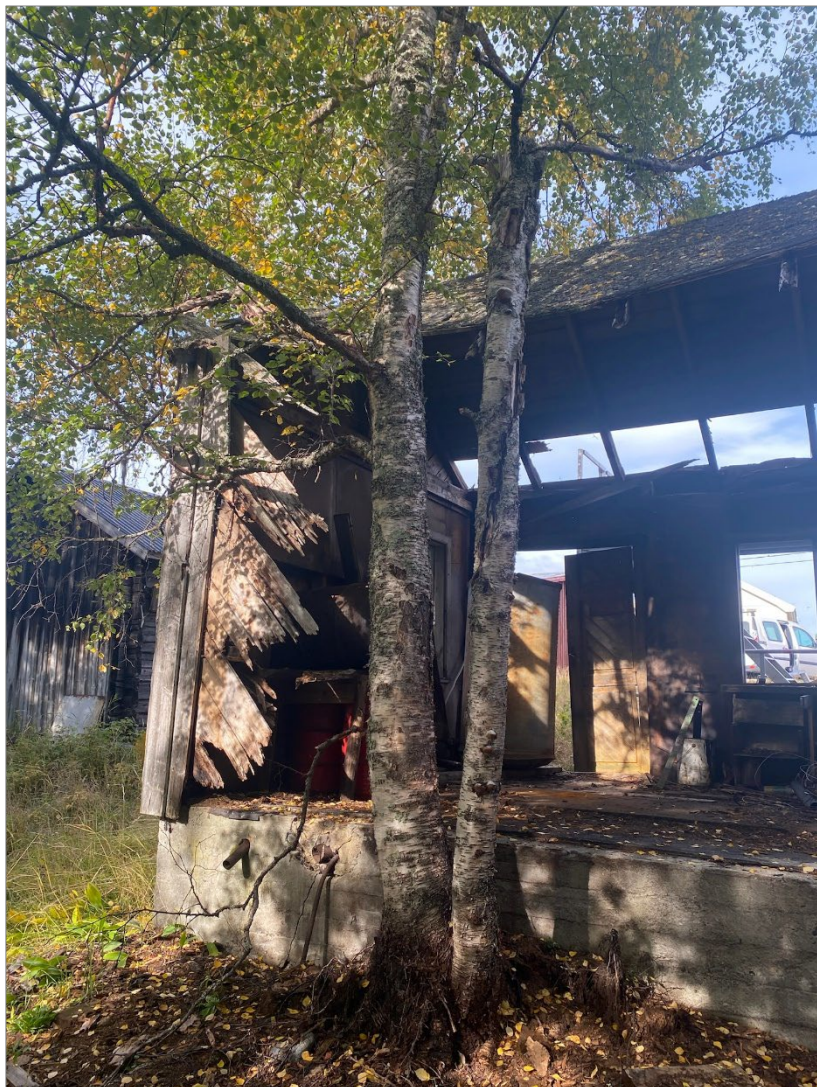
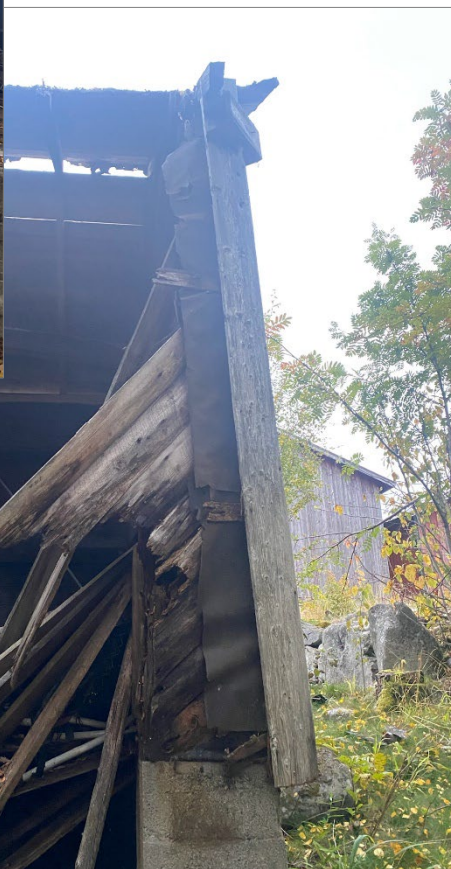
**ÅTGÄRDER PÅ  
BYGGNADENS ÖSTRA  
LÅNGSIDA MOT SKOGEN**

Denna vägg var helt rötskadad  
och har ersatts av en ny med den  
gamla väggens konstruktion  
som utgångspunkt.

Björken som slagit rot så nära  
intill fasaden bedömdes som  
skadlig för byggnaden och har  
tagits bort.

Intill båda knutarna syns rester av väggens  
diagonalställda inre panel.

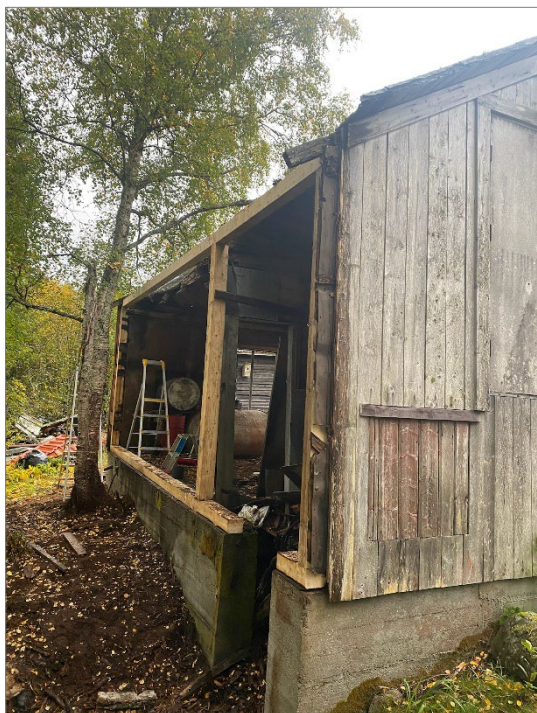
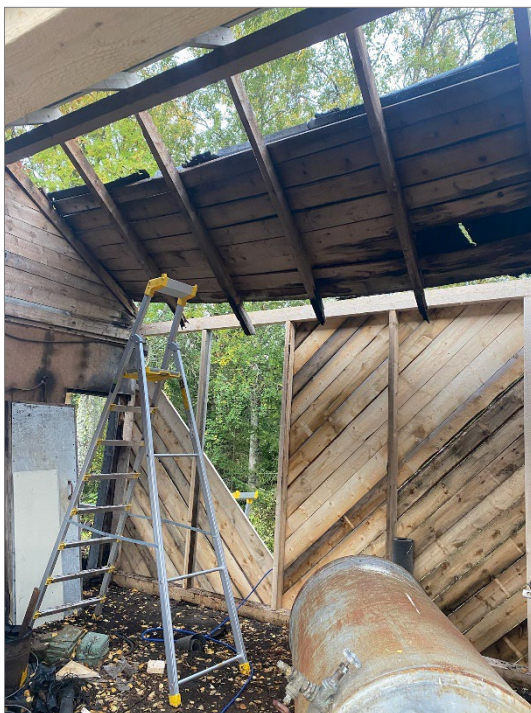
Allt rötskadat material avlägsnades. Ny syll, nytt resvirke och nytt hammarband sattes på plats. Därefter spikades, med förebild i resterna av den gamla väggen, en inre diagonalställd panel mot stommen. En gissning är att denna panel kan ha tillkommit för att förstyya byggnaden och minska vibrationerna från den motor som fanns där inne.

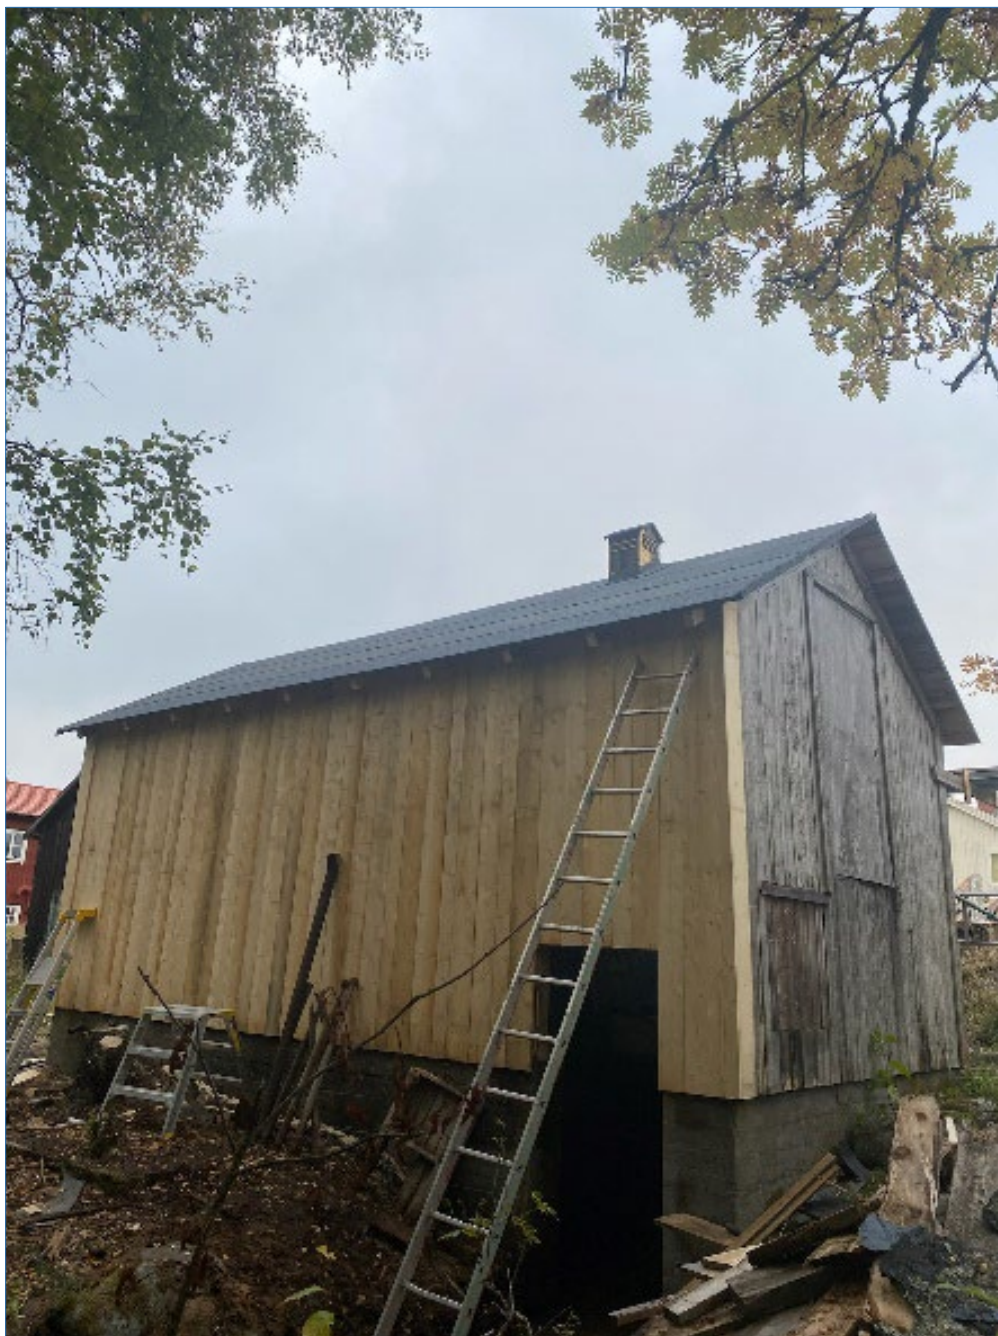
Till sist spikades stående finsågad panel utanpå den inre diagonalställda panelen. På husets baksida kommer en ny dörr att tillverkas, med utgångspunkt från den enkla masonitklädda dörren på husets norra gavel.

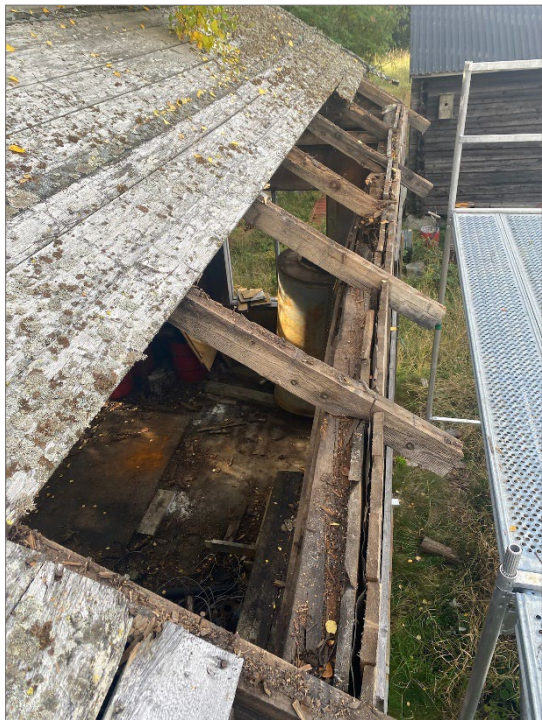
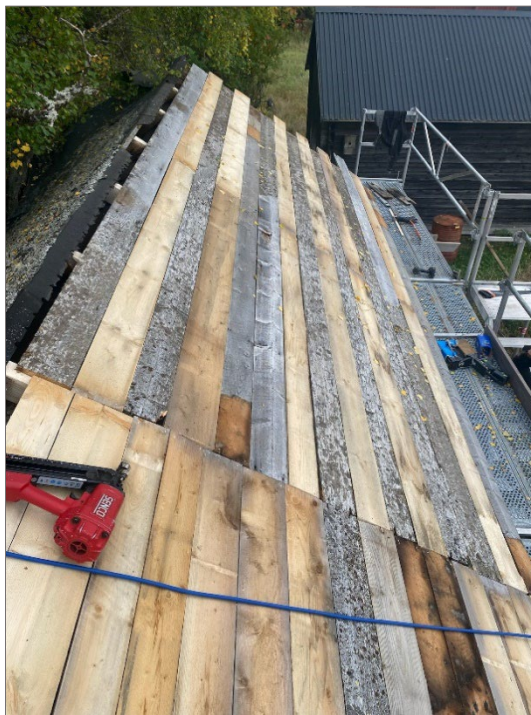
## RENOVERING AV BYGGNADENS TAKKONSTRUKTION

Takets rote var till stora delar rötskadat, mestadels på takfallets östsida mot skogen. Materialet demonterades. Cirka 30 % kunde återanvändas och återmonterades tillsammans med nytt virke med liknande dimensioner.

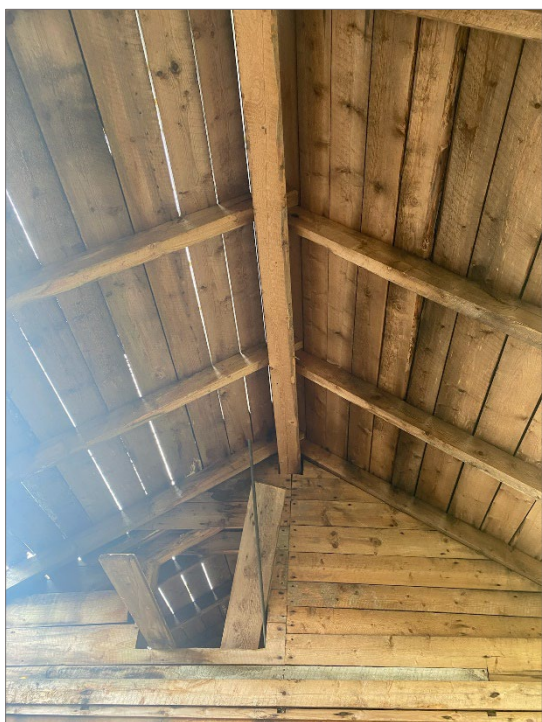
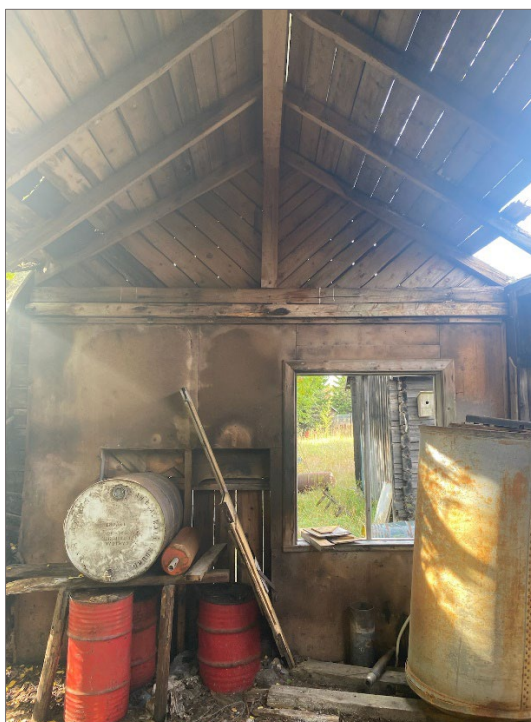
Motorrummets väggar och undertak var ursprungligen invändigt klädda med masonit. Mellan den inre diagonalställda panelen och masoniten fanns en isolering av sågspån.

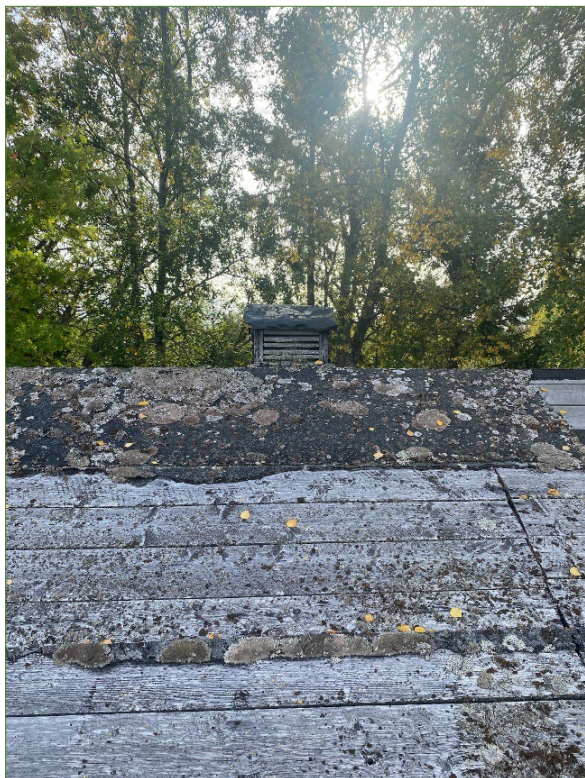
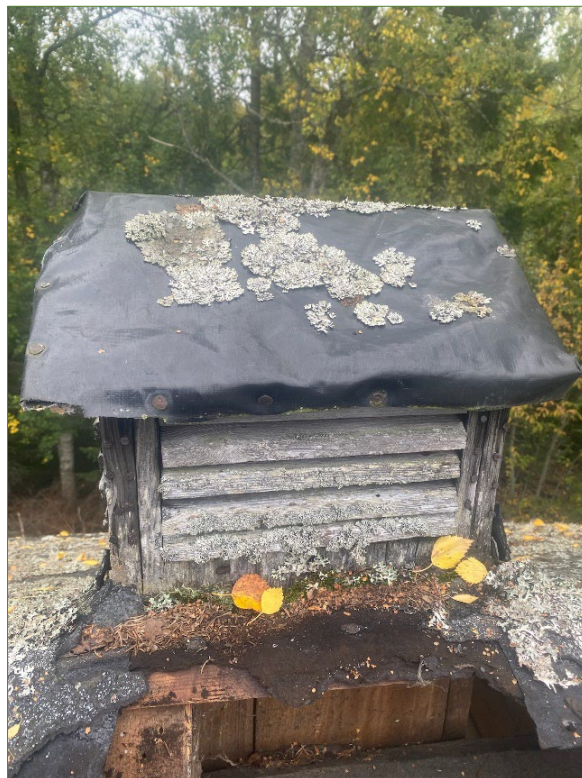
## NYTT PAPPTAK OCH RENOVERING AV VENTILATIONSHUV

Byggnadens papptak och ventilationshuv före renoveringen.

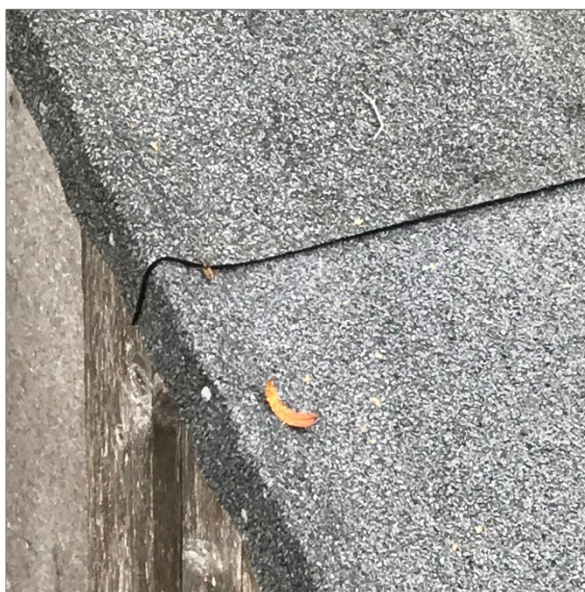
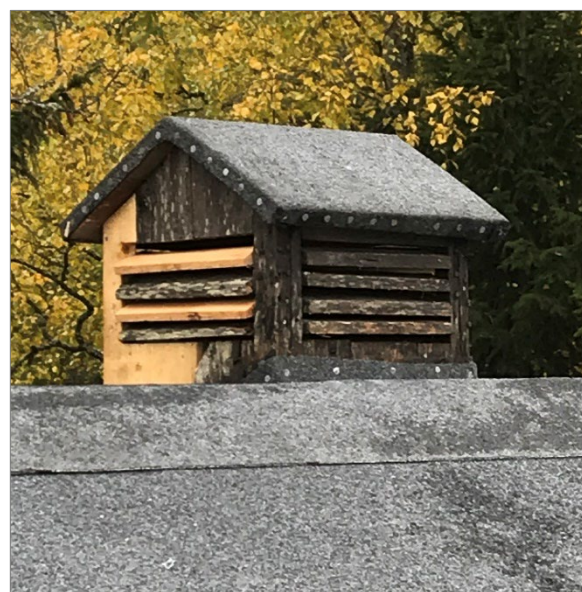
Efter restaurering av rotet har ny grundpapp och ny ytpapp lagts på och ventilationshuv  
på taket har genomgått en varsam renovering.
