## SLUTBESIKTNINGS- PROTOKOLL

| Objektets namn (populärnamn, gårdsnamn, projektnamn)<br><b>Kraftstation på Holmön</b> | | Objektets fastighetsbeteckning<br><b>Holmön S:45</b> |

Umeå/Holmön 16 okt 2022

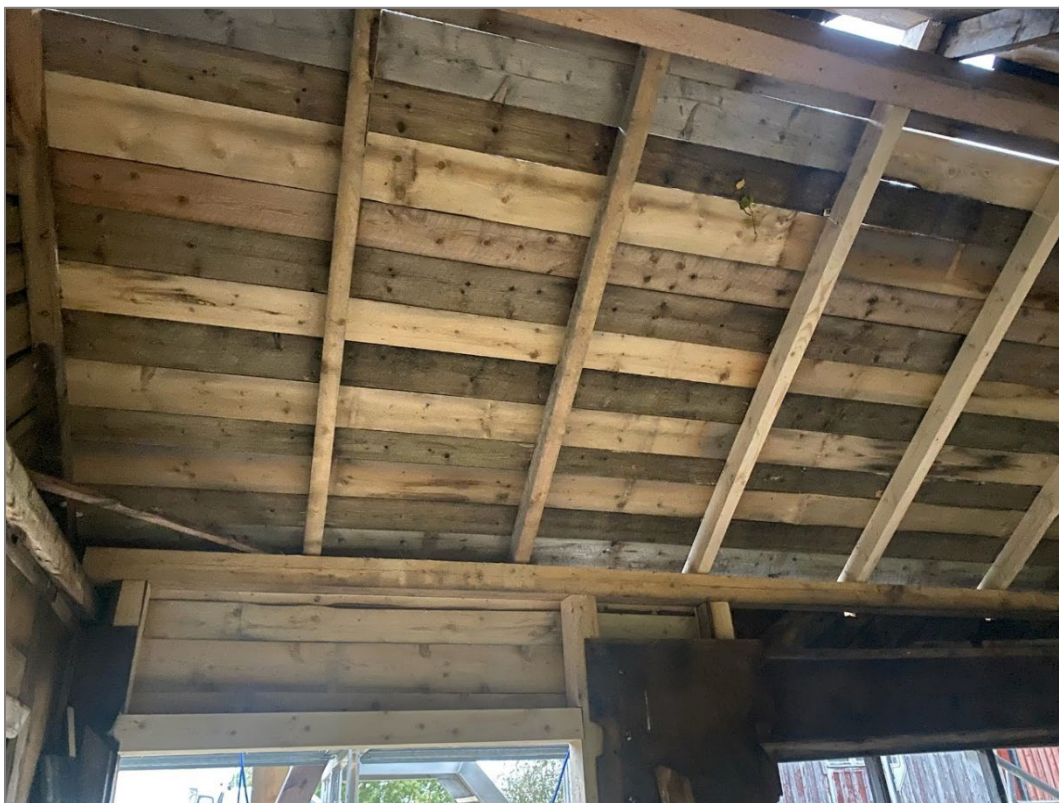
Resvirket och hammarbandet på denna långsida var rötskadade, men ytterpanelen var hyfsat intakt. Panelen demonterades, hammarbandet samt resvirket vid sidan av dörr- och fönsteröppningar byttes ut och panelen återmonterades.

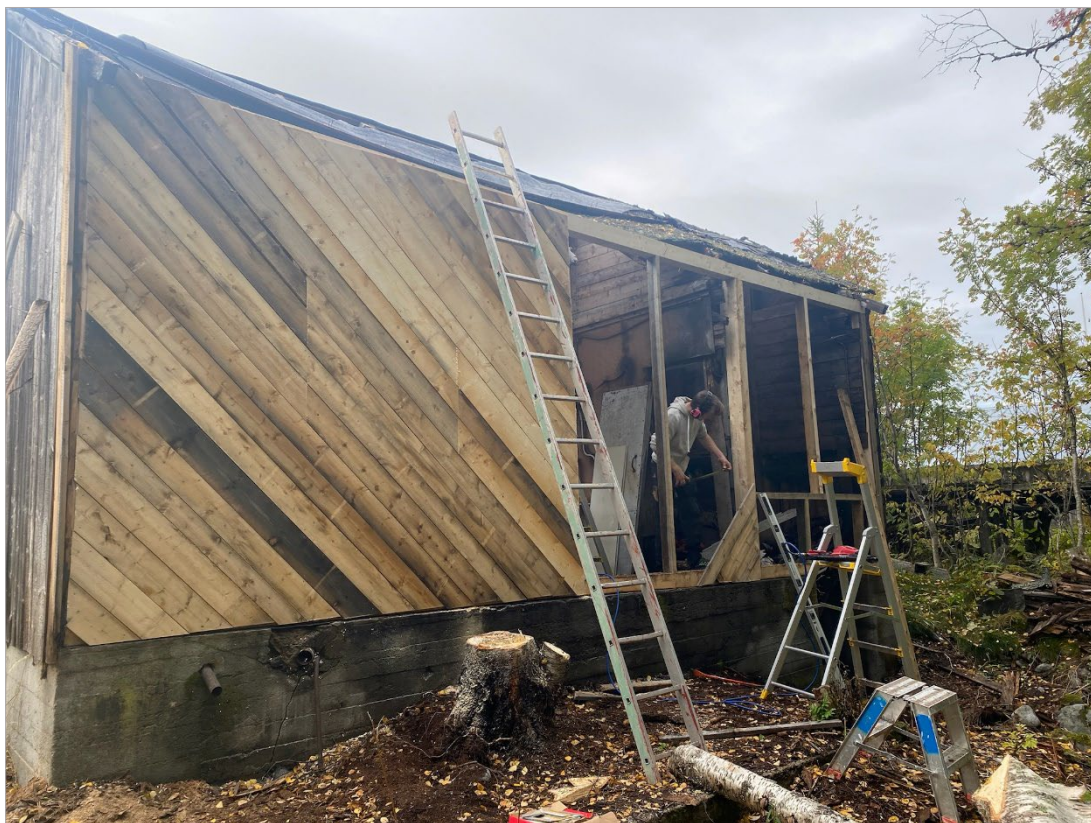
Allt rötskadat material avlägsnades. Ny syll, nytt resvirke och nytt hammarband sattes på plats. Därefter spikades, med förebild i resterna av den gamla väggen, en inre diagonalställd panel mot stommen. En gissning är att denna panel kan ha tillkommit för att förstyya byggnaden och minska vibrationerna från den motor som fanns där inne.

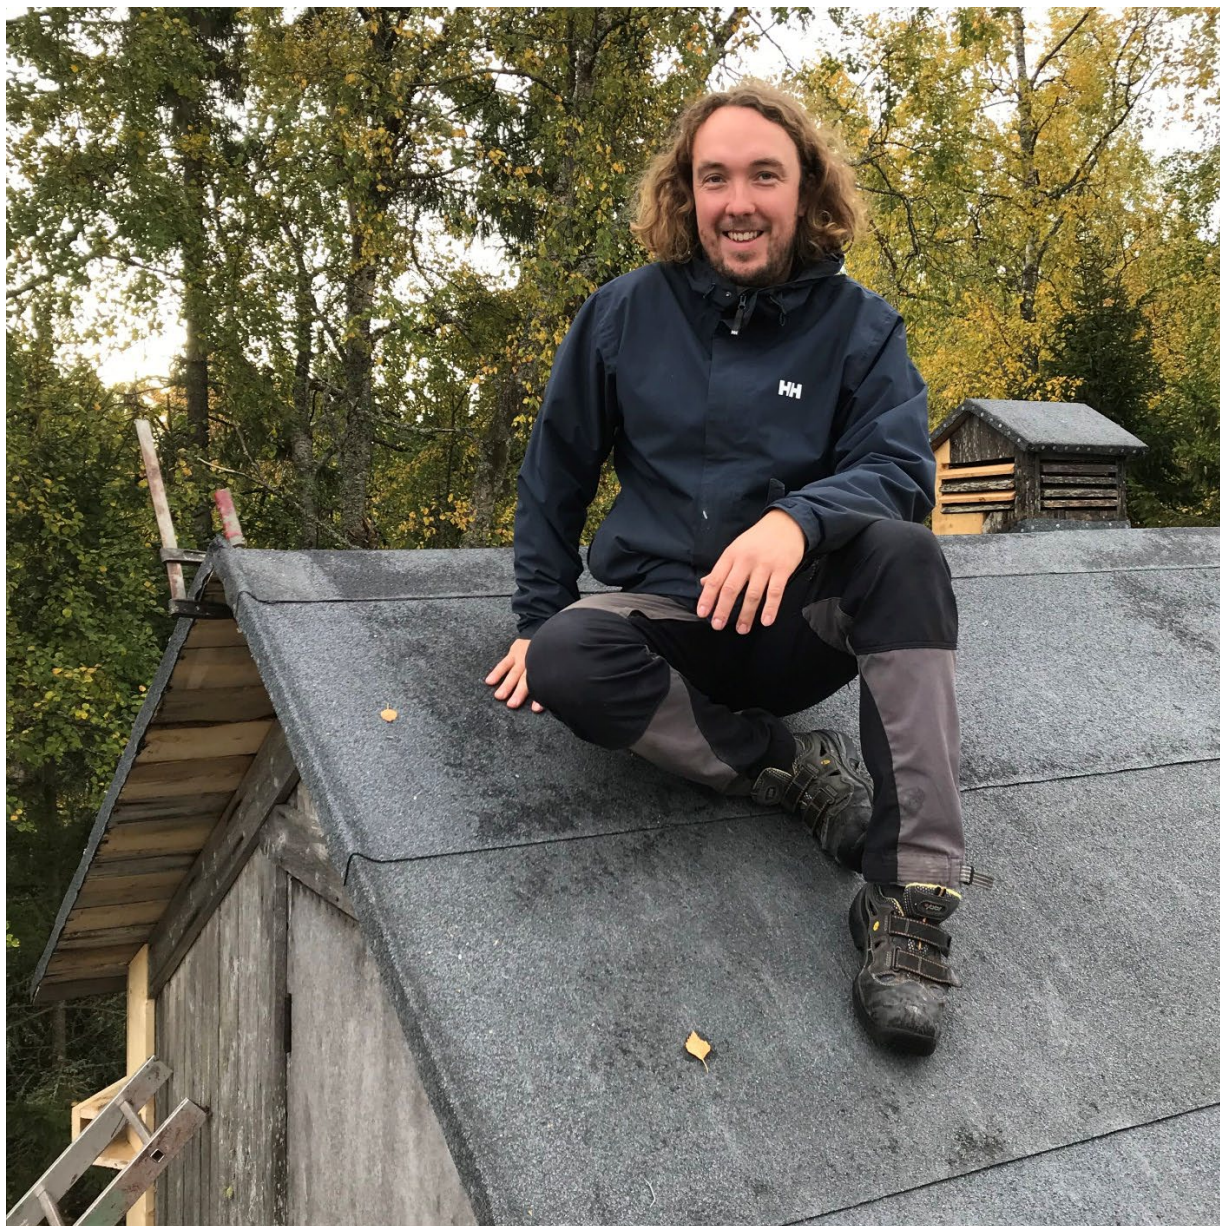
Efter restaurering av rotet har ny grundpapp och ny ytpapp lagts på och ventilationshuv  
på taket har genomgått en varsam renovering.
